Içamento crítico com movimentação milimétrica e precisa garantiram sucesso de embarque de Boeing 737-200 para a Alemanha

TOP CRANE'2018 PLANO DE RIGGING

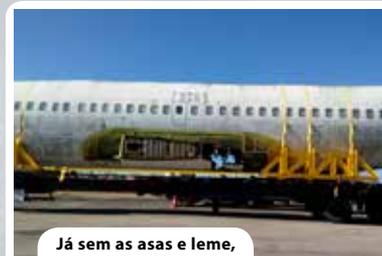
Já sem as asas e leme, fuselagem é colocada em carreta

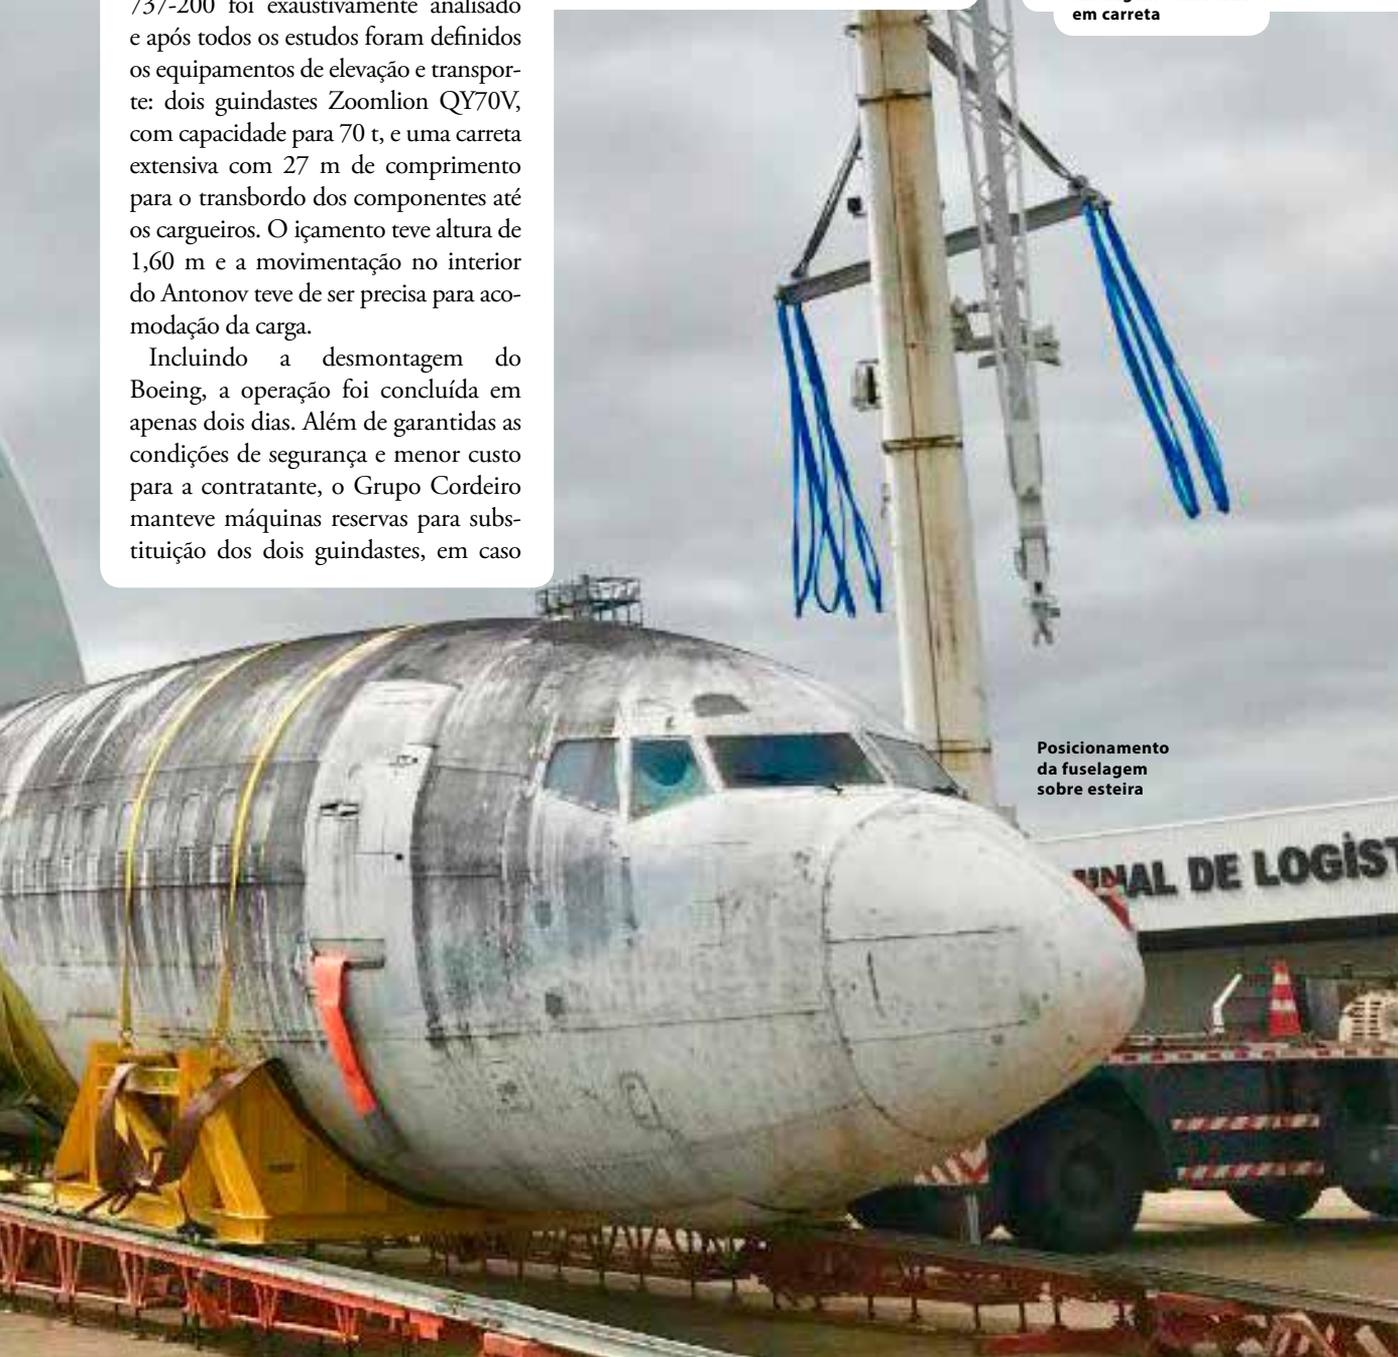
Posicionamento da fuselagem sobre esteira

O planejamento dos trabalhos foi iniciado com 90 dias de antecedência e envolveu a equipe do Grupo Cordeiro e um grupo de engenheiros alemães da Lufthansa, enviados pelo governo de seu país ao Brasil especificamente para essa finalidade. O manual do Boeing 737-200 foi exaustivamente analisado e após todos os estudos foram definidos os equipamentos de elevação e transporte: dois guindastes Zoomlion QY70V, com capacidade para 70 t, e uma carreta extensiva com 27 m de comprimento para o transbordo dos componentes até os cargueiros. O içamento teve altura de 1,60 m e a movimentação no interior do Antonov teve de ser precisa para acomodação da carga.
